Dechy illustrations

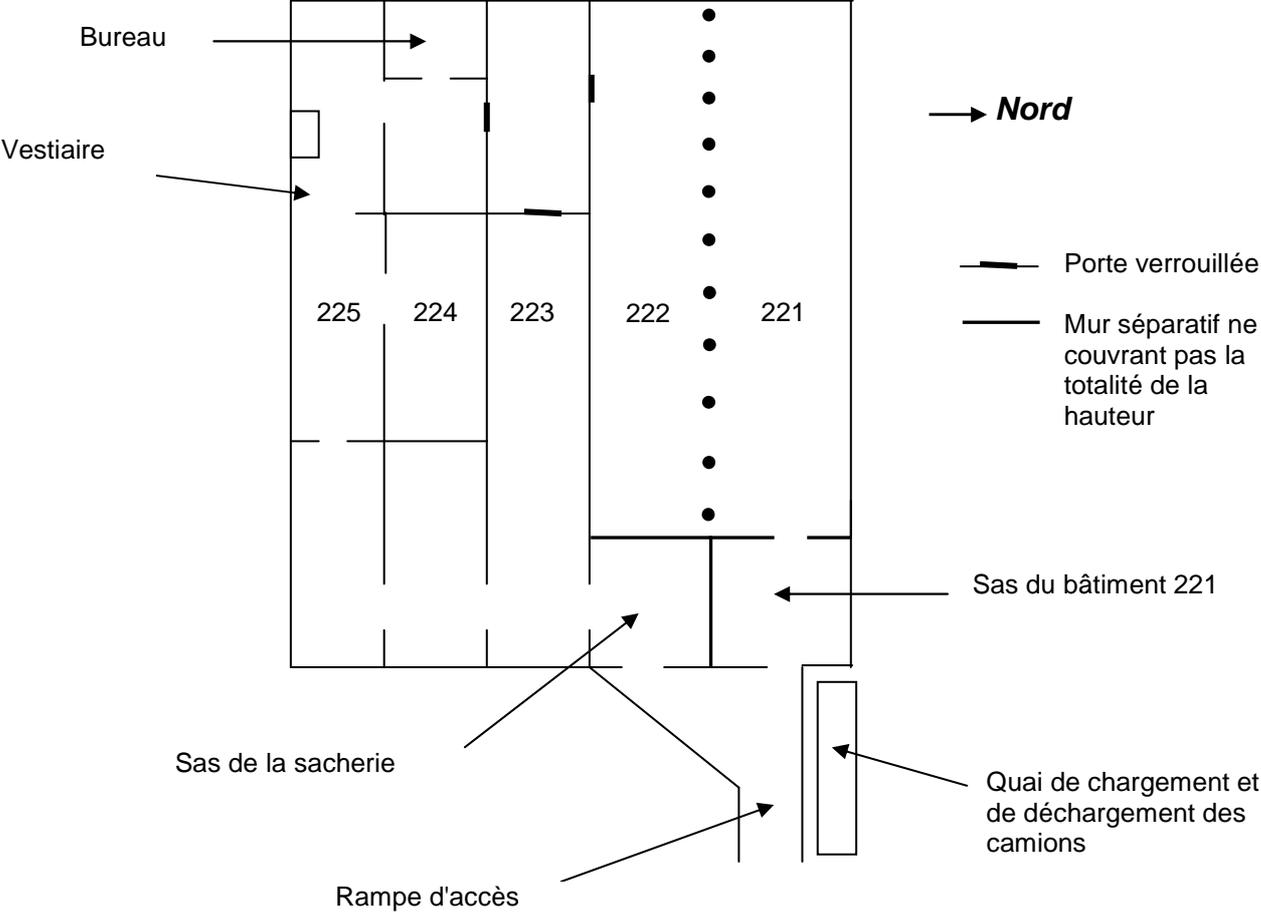
Figure 1. Groupe de bâtiment 221-225.

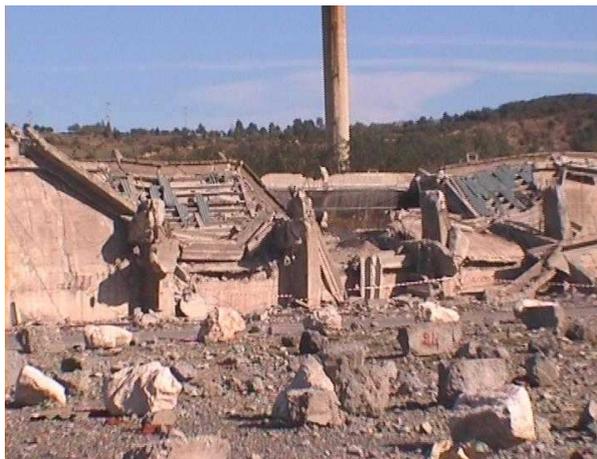
Figure 2. Projections de blocs de béton des murs du bâtiment 221 à 120 m du cratère et dégâts au bâtiment de stockage voisin (photo Ineris).)

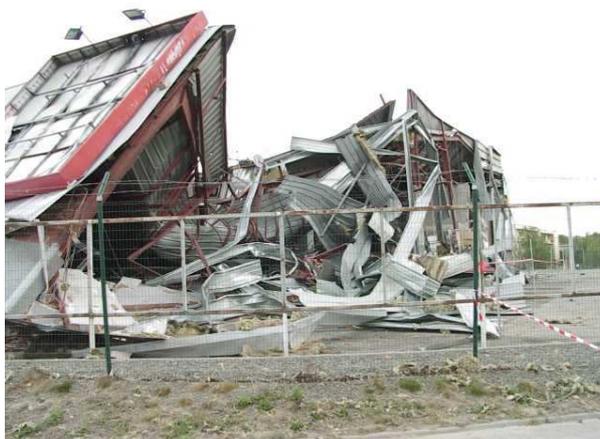
Figure 3 : Vue d'un magasin de grande distribution situé à 320 m du cratère (photo Ineris).

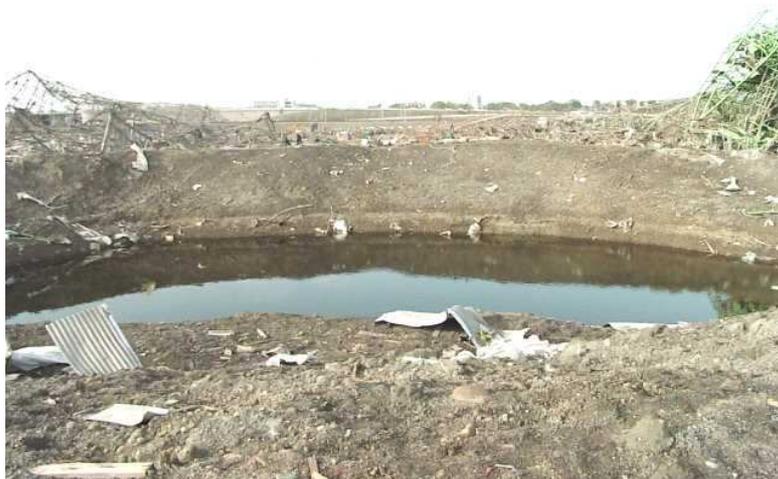
Figure 4. Une vue du cratère (photo Ineris).

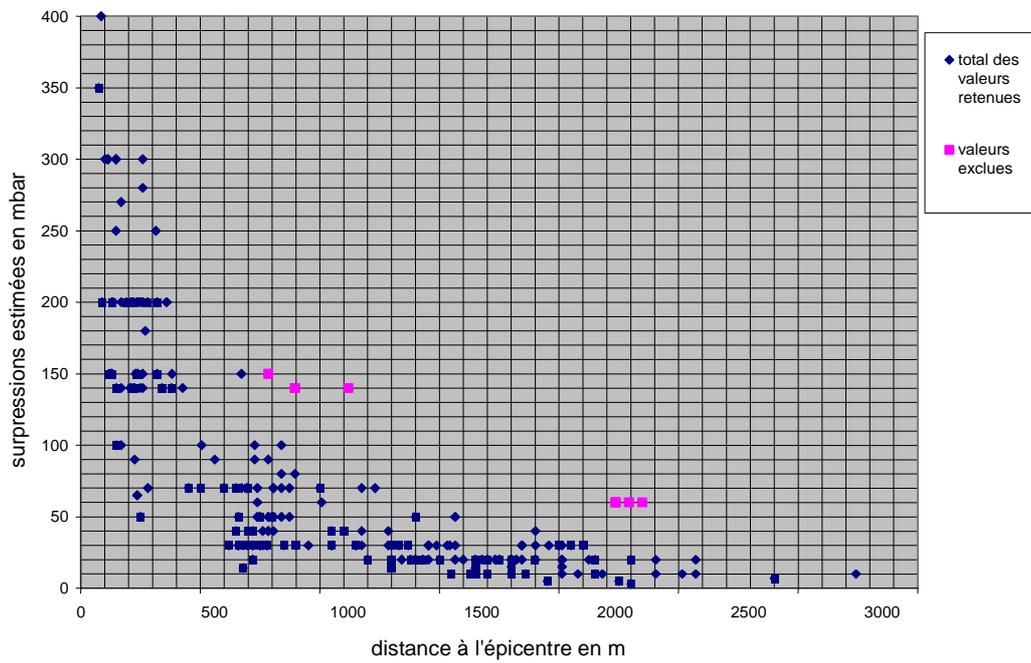
Figure 5. Evolution de la surpression estimée en fonction de la distance à l'épicentre.

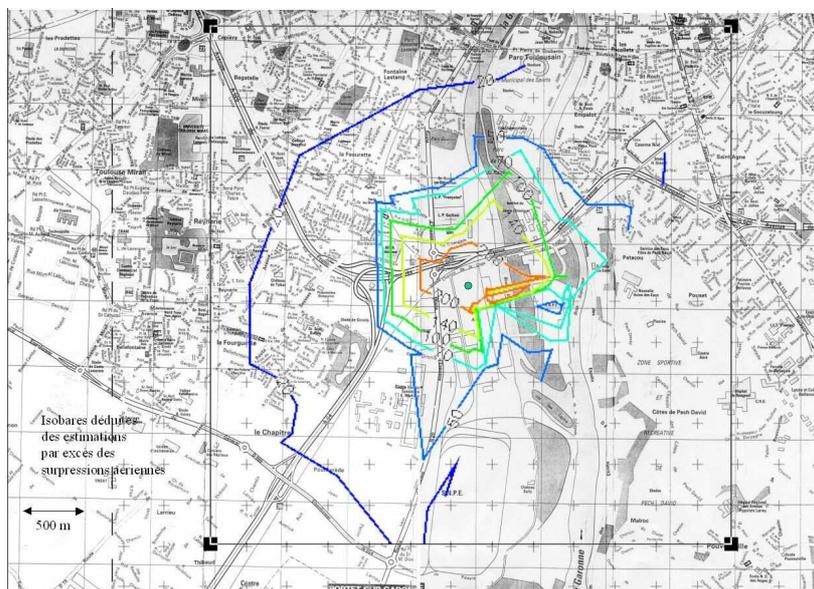
Figure 6. Représentation des surpressions aériennes estimées par excès (moyenne de 40 T.)
