## Illustrations

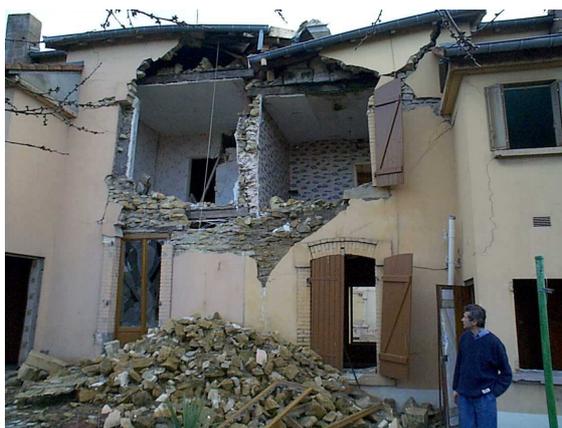
Figure 2 - Dommages causés au bâti par les désordres d'Auboué, en 1996.

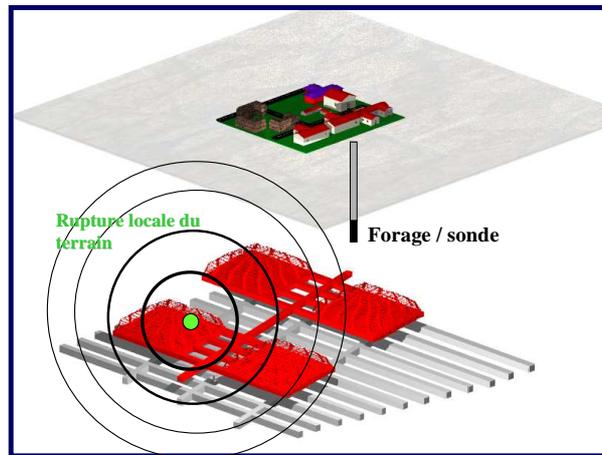
Figure 3 - Principe de fonctionnement d'une station d'écoute micro-sismique.

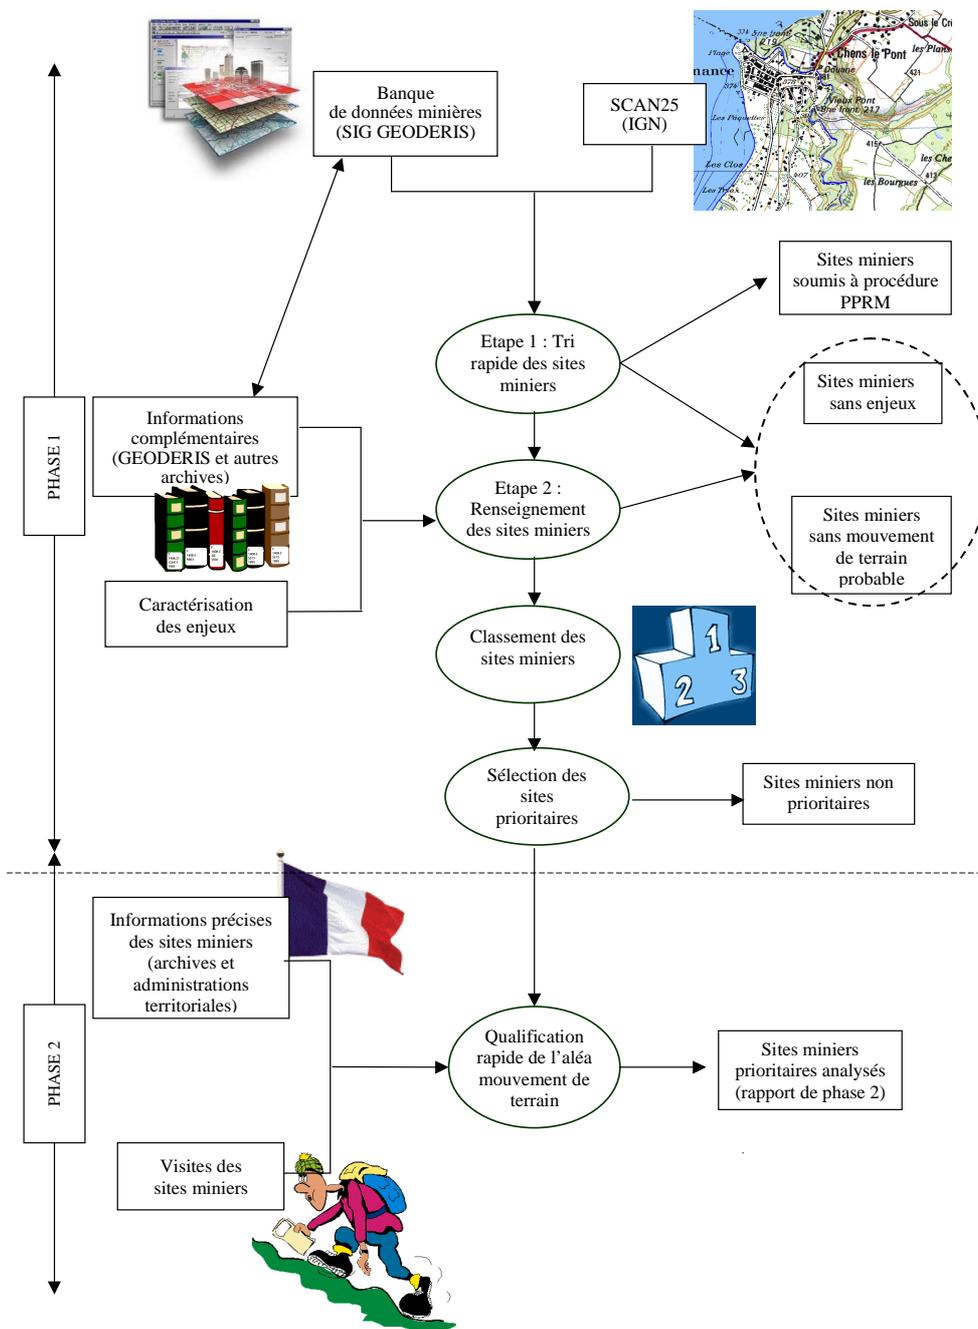
**Figure 5** - Schéma illustrant la démarche mise en œuvre au travers de l'opération « scanning des titres miniers ».
